INCIDENTRAPPORT

Firningsolycka
Vårdberget, Stockholm
31 mars, 2013

SÄKERHETSKOMMITTÉN, SVENSKA KLÄTTERFÖRBUNDET

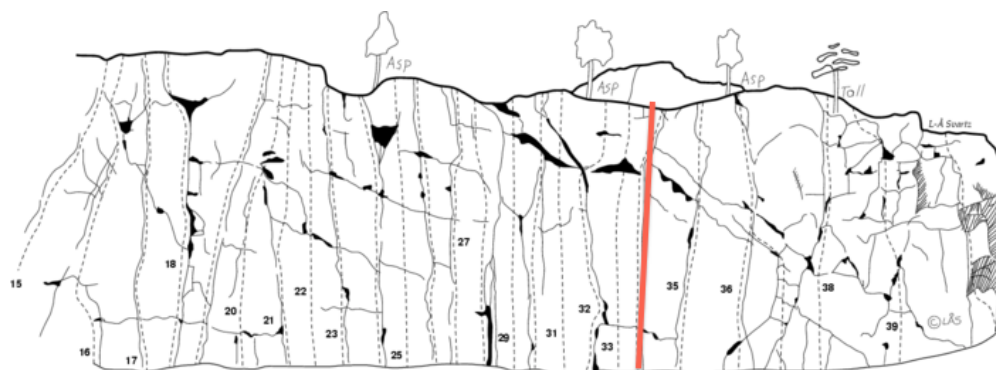
Olyckan inträffar på toppen av leden 'Björktrampet'. Leden säkras traditionellt och är av svårighet runt grad 5. På toppen av leden finns bultat ankare.

Stora väggen, Vårdberget. Illustration: L-Å Svartz
