INCIDENTRAPPORT

Dödsolycka vid nedfirning

Norddryggen, Vågakallen, Lofoten, Norge

19 oktober, 2017

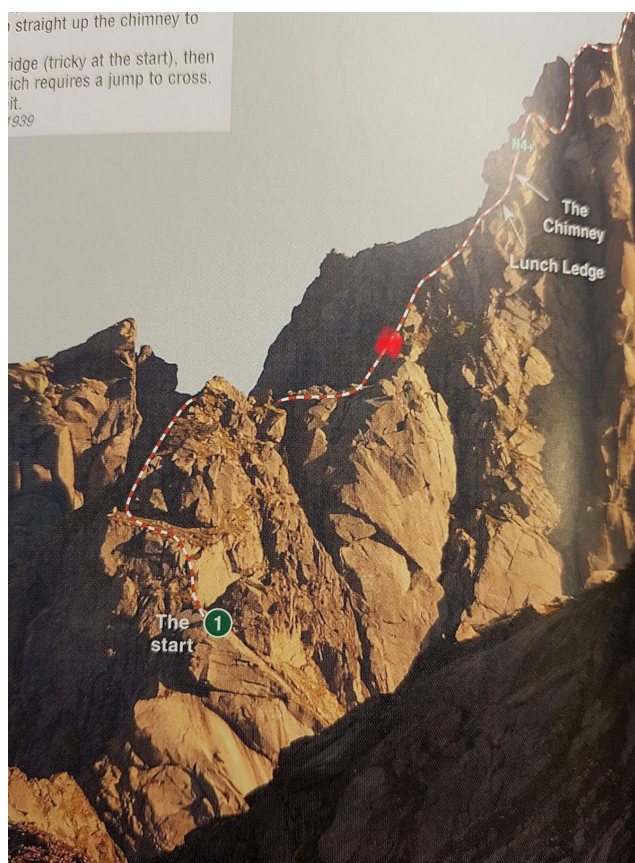
Klättrare 2 stod några meter ifrån i en lite flackare brant. När klättrare 1 kommit ca 4 meter ner lossnade stenen som slingan låg runt. Stenen var ca 1x1 meter stor och den spred ut sand och jord efter sig. Klättrare 2 såg då att stenen stod på ett jordlager.

Bild 2: Markering över plats där klättrare 2 tror olyckan inträffat.

Ytterligare en bidragande orsak till bedömningen om formationens tillförlitlighet kan vara det faktum att det låg snö där formationen vilade mot klippan. Det kan mycket möjligt sett ut som om formationen var en del av det fasta berget.
